## การปรับปรุงประสิทธิภาพการทำงานของเครื่องเป่าขวดพลาสติกของกระบวนการผลิต บรรจุภัณฑ์น้ำปลา: กรณีศึกษา บริษัทผู้ผลิตบรรจุภัณฑ์

### Improving the Efficiency of Plastic Bottle-Blowing Machines in the Fish Sauce Packaging Production Process: A Case Study of a Packaging Company

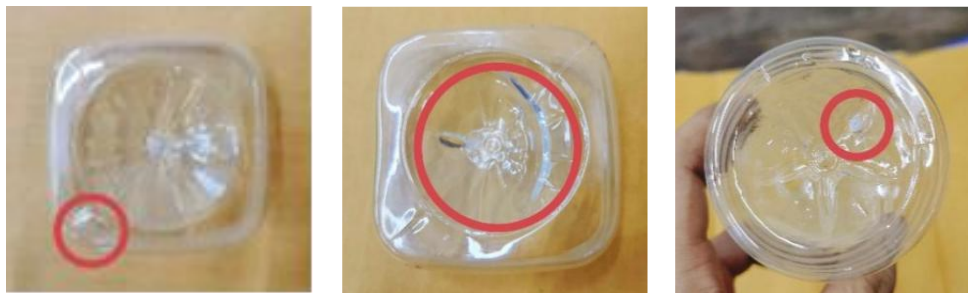
(ก) เกิดฟองอากาศ

(ข) ก้นขวดเป็นรอยย่น

(ค) มีตำหนิบนพื้นผิว

ภาพ 3 ลักษณะข้อบกพร่องของขวดพลาสติก

จากการเก็บข้อมูลกระบวนการผลิตขวดพลาสติกแบ่งออกเป็น 2 ชนิด คือ ชนิดแรกเป็นแบบกลมที่มีปริมาตร 700 และ 750 มิลลิลิตร และชนิดที่สองแบบสี่เหลี่ยมที่มีปริมาตร 700 มิลลิลิตร จากข้อมูลในช่วง 3 เดือนก่อนการปรับปรุงกระบวนการผลิตจำนวน 60 ข้อมูล (ตารางที่ 1) พบว่า มีปริมาณการผลิตรวม 1,105,515 ชิ้น จำนวนของเสีย 23,365 ชิ้น หรือ 2.11% ซึ่งลักษณะของเสียที่เกิดขึ้นสามารถแยกออกเป็น 3 ลักษณะ ได้แก่ ก้นขวดเป็นรอยย่น มีฟองอากาศ และรอยตำหนิบนพื้นผิว แสดงดังภาพ 2 และภาพ 3

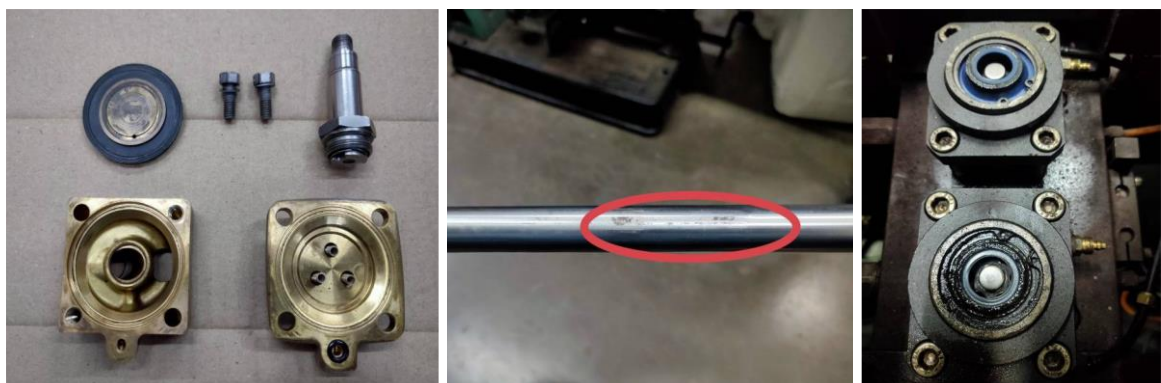
ภาพ 5 ชิ้นส่วนอุปกรณ์ที่ชำรุดของเครื่องเป่าขวดพลาสติก

อย่างไรก็ตาม เมื่อทำการตรวจสอบอุปกรณ์และชิ้นส่วนของเครื่องจักร พบว่า หลังจากที่ได้ให้ความร้อนเพื่อให้หลอดพรีฟอร์มอ่อนตัวก่อนเข้าสู่แม่พิมพ์ ระหว่างที่หลอดพรีฟอร์มถูกปิดด้วยแม่พิมพ์จะมีการใช้แท่งยึดเพื่อดันหลอดพรีฟอร์มให้ยืดตัวออกและใช้แรงดันอากาศเป่าให้พลาสติกขยายตัวติดกับผนังของแม่พิมพ์ที่มีรูปร่างเป็นขวดตามที่ต้องการ สำหรับการทำงานของชุดแท่งยึดจะทำหน้าที่ดันแกนเพลลาให้เคลื่อนที่ขึ้น - ลงด้วยระบบนิวเมติกส์ ทำให้แกนเพลลาเกิดการชำรุดเสียหายและแรงดันอากาศไม่สม่ำเสมอรวมถึงการชำรุดของอุปกรณ์อื่น ๆ ในระบบ แสดงดังภาพ 5 ที่อาจเป็นสาเหตุสำคัญที่ทำให้เกิดของเสียในกระบวนการผลิตขวดพลาสติก แสดงดังภาพ 6
