การลดของเสียจากปัญหาฝาขวดชำรุดในกระบวนการผลิตน้ำดื่มบรรจุขวด

Reduction of Waste Caused by Defective Bottle Caps in Bottled Water Manufacturing

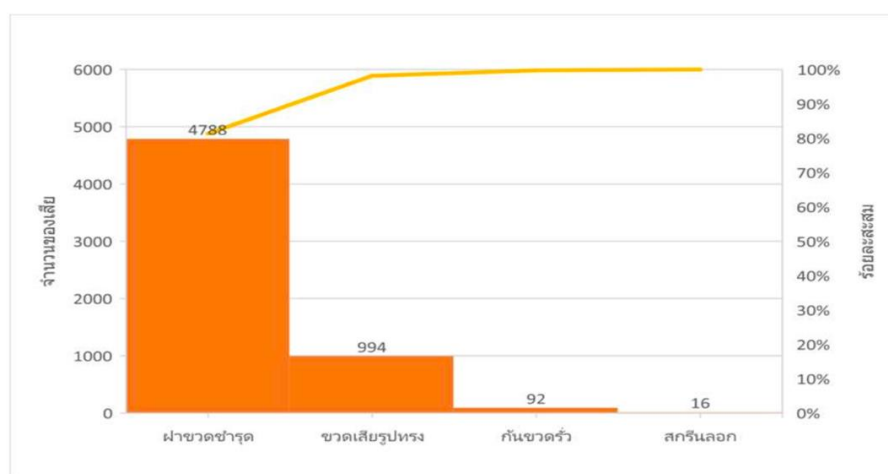
ภาพ 1 แผนภูมิพารेटโตของของเสียที่เกิดขึ้นในเดือนกรกฎาคม พ.ศ. 2568

จากตาราง 1 และภาพ 1 ได้วิเคราะห์แผนภูมิพารेटโตอาศัยหลักการ 80/20 ซึ่งระบุว่าปัญหาส่วนใหญ่ของระบบมักเกิดจากสาเหตุเพียงไม่กี่ประการ จากผลการวิเคราะห์พบว่า ของเสียประเภทฝาชำรุดมีจำนวนมากที่สุด คิดเป็นร้อยละ 81.29 ของของเสียทั้งหมด ซึ่งเกินเกณฑ์ร้อยละ 80 ตามหลัก

พาเรโตอย่างชัดเจน รองลงมาคือ ขวดเสียรูปทรง คิดเป็นร้อยละ 16.88 ในขณะที่ของเสียประเภทกันขวดรั่ว และสกปรินโลกมีสัดส่วนเพียงร้อยละ 1.56 และ 0.27 ตามลำดับ ผลการวิเคราะห์ดังกล่าวชี้ให้เห็นว่า ปัญหาฝาชำรุดเป็นปัญหาหลักที่ส่งผลกระทบต่อ การเกิดของเสียในกระบวนการผลิต และควรได้รับการแก้ไขเป็นลำดับแรกเพื่อให้การลดของเสียเกิดประสิทธิผลสูงสุด

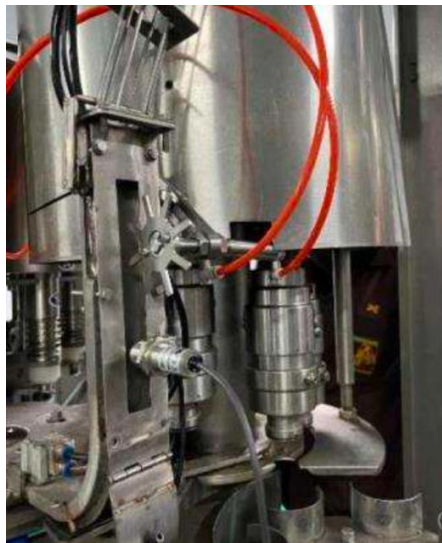
อุปกรณ์ประกอบด้วยชิ้นส่วนหลักคือ ชุดหมุนคัดแยกประเภท “ดาวแฉก” (Star Wheel) ทำหน้าที่ตรวจสอบทิศทางของฝาที่เคลื่อนผ่านรางส่ง แสดงดังภาพ 3

ภาพ 3 ชุดหมุนคัดแยก (ดาวแฉก)

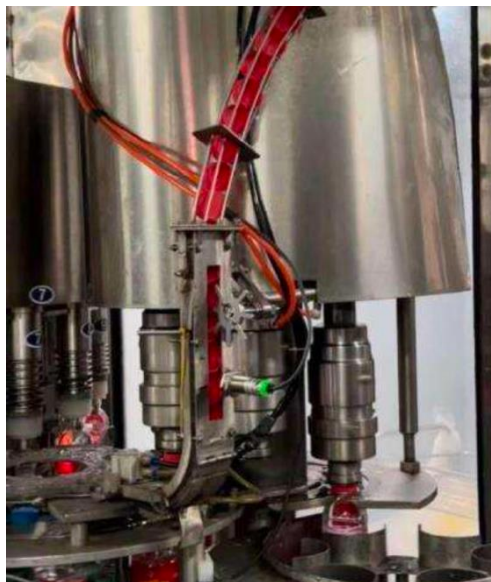
หากฝาขวดอยู่ในทิศทางที่ถูกต้อง ดาวแฉกจะปล่อยให้ฝาไหลผ่านเข้าสู่ตำแหน่งหัวแก๊สสำหรับปิดฝา พร้อมทั้งมี เซนเซอร์ตรวจจับทิศทางทำงานร่วมกัน โดยเมื่อฝาถูกดัน เซนเซอร์จะแสดงสัญญาณไฟสีเขียว ดังแสดงในภาพ 4

ภาพ 4 เซนเซอร์แสดงสัญญาณไฟสีเขียวเมื่อฝาไหลในทิศทางที่ถูกต้อง

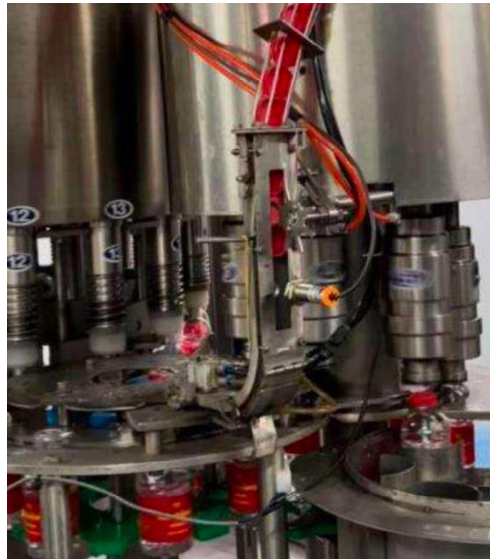
ในกรณีที่ฝาขวดกลับด้าน ชุดดาวแฉกจะทำหน้าที่หยุดการเคลื่อนไหวของฝา เพื่อป้องกันไม่ให้เข้าสู่ตำแหน่งหัวแก๊ส จากนั้นระบบ Air Cylinder จะทำการดันฝาดออกจากรางส่งอย่างอัตโนมัติ โดยเซนเซอร์จะแสดงสัญญาณไฟสีส้มเพื่อแจ้งเตือนความผิดปกติ ดังแสดงในภาพ 5 และภาพ 6

ภาพ 5 เซนเซอร์แสดงสัญญาณไฟสีส้ม เมื่อฝาไหลผิดทิศทาง

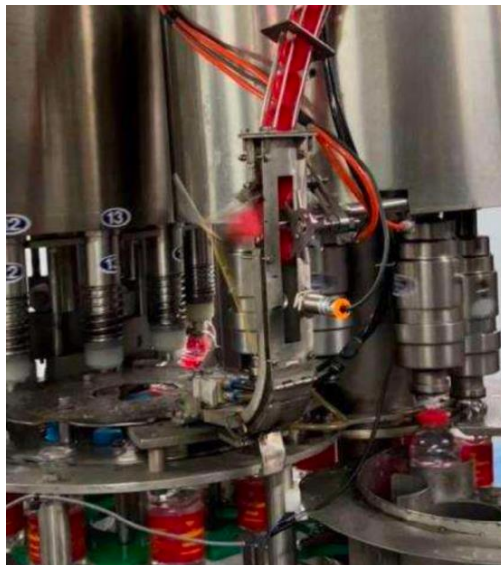
ภาพ 6 Air Cylinder กระทั่งฝาที่ถูกลือออกจากรางส่งฝา

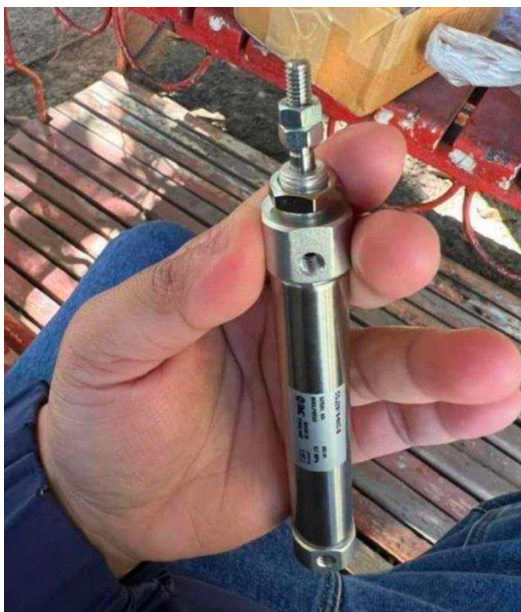
และภาพ 7 แสดง อุปกรณ์ Air Cylinder ที่มีหน้าที่ดันฝาออกจากรางส่งอย่างอัตโนมัติ

ภาพ 7 Air Cylinder
