## การตรวจสอบและปรับปรุงระบบป้องกันฟ้าผ่าสำหรับเสาวิชญูคมนาคม กรณีศึกษา โรงพยาบาลพร้าว จังหวัดเชียงใหม่

### Inspection and Improvement of Lightning Protection System for the Guyed-Mast Tower a Case Study of PHRAO Hospital in Chiang Mai

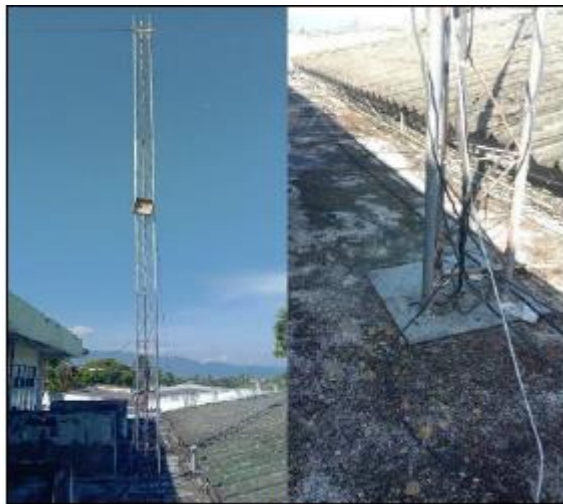
ลงพื้นที่สำรวจและตรวจสอบระบบการต่อลงดินและป้องกันฟ้าผ่าสำหรับเสาวิทยุคมนาคม ณ อาคารผู้ป่วยนอก โรงพยาบาลพร้าว จังหวัดเชียงใหม่ โดยตัวนำล่อฟ้าถูกติดตั้งบนยอดของเสาวิทยุคมนาคมที่ตั้งอยู่ด้านบนของอาคารผู้ป่วยนอก ดังภาพ 1 และ 2 ตามลำดับ พบว่าสิ่งปลูกสร้างได้รับผลกระทบจากปรากฏการณ์ฟ้าผ่า ดังภาพ 3

ภาพ 2 ตัวนำล่อฟ้าถูกติดตั้งบนยอดของเสาวิทยุคมนาคม

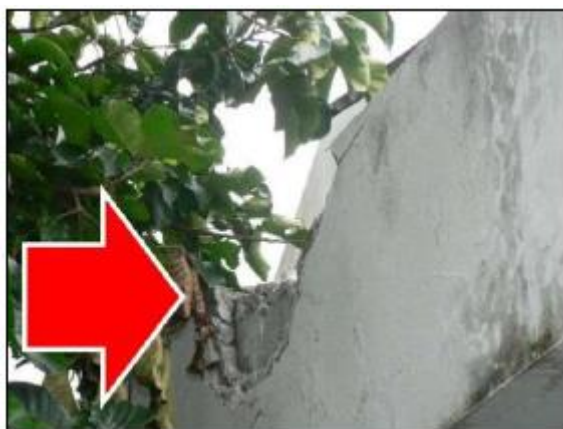
ภาพ 3 ผลกระทบจากปรากฏการณ์ฟ้าผ่า บริเวณอาคารผู้ป่วยนอก

จากผลการวัดค่าความต้านทานดินของหลักดินแบบแนวตั้ง ( $R_g$ ) จำนวน 1 แห่ง บริเวณอาคารผู้ป่วยนอก ที่วัดได้จำนวน 3 ครั้ง พบว่าค่าเฉลี่ยความต้านทานดินของหลักดิน มีค่าระหว่าง 35.4  $\Omega$  ถึง 42.6  $\Omega$  ดังตารางที่ 2 และส่วนเบี่ยงเบนมาตรฐานมีค่า 1  $\Omega$  ดังตารางที่ 3 แสดงว่าข้อมูลมีการกระจายน้อย

เห็นชอบ อาจกำหนดให้มีค่าไม่เกิน  $25 \Omega$  ได้ [3] โดยค่าความต้านทานดินของหลักดินแบบแวนดิง ( $R_g$ ) จำนวน 1 แห่ง ที่วัดได้มีค่าสูงเกินกว่ามาตรฐาน ซึ่งไม่สามารถตอบโจทย์เรื่องผลกระทบที่เกิดจากพฤติกรรมของฟ้าผ่าได้ ส่งผลกระทบให้เกิดความล้มเหลวของระบบไฟฟ้าและอิเล็กทรอนิกส์ภายในสิ่งปลูกสร้าง

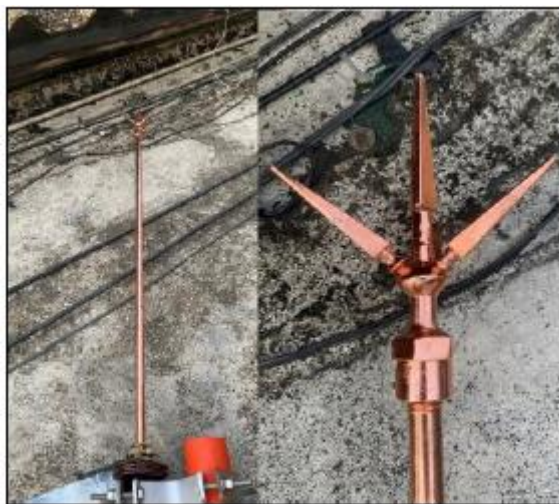
ภาพ 5 แท่งตัวนำล่อฟ้าแฟรงกลิน ความยาว 1 เมตร ติดตั้งอยู่บนยอดของเสาวิทยุคมนาคม

หลังการติดตั้งแท่งตัวนำล่อฟ้าแฟรงกลิน ดังภาพ 5 บนยอดของเสาวิทยุคมนาคม โดยมีความยาวของแท่งตัวนำล่อฟ้า 1 เมตร และประสานสัณยสัญญาณเข้ากับเสาวิทยุคมนาคม บริเวณจุดใกล้กับสายอากาศด้านบนสุด จุดบารักราวด์ที่หน้าต่างก่อนเข้าอาคาร (เพื่อป้องกันการเกิดวาบไฟ (Flashover) และลดค่าอิมพีแดนซ์เหนี่ยวนำ) รวมทั้งการติดตั้งกับดักฟ้าผ่า (Lightning Arrester) ของสายนำสัญญาณ ดังภาพ 6

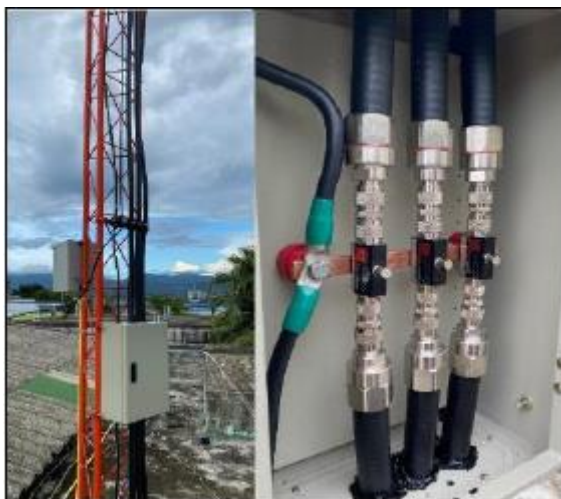
ภาพ 6 การประสานสายนำสัญญาณเข้ากับเสาวิทยุคมนาคม และการติดตั้งกับดักฟ้าผ่า (Lightning Arrester) ของสายนำสัญญาณ

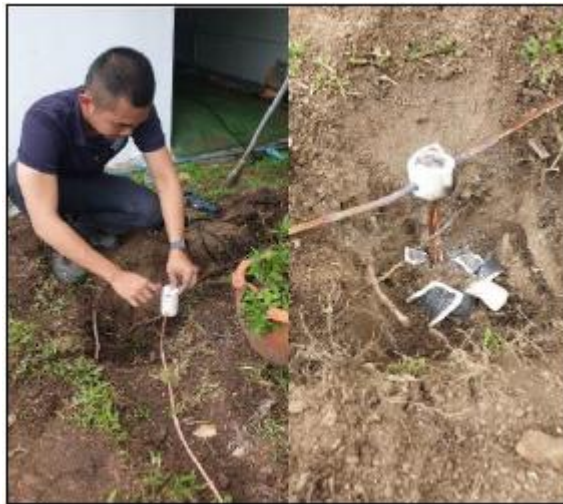
ภาพ 8 การเชื่อมต่อสายตัวนำกับระบบรากสายดิน โดยการเชื่อมด้วยความร้อน (Exothermic Welding)

สำหรับระบบการต่อลงดิน ดำเนินการต่อสายตัวนำจากขาเสาวิทยุคมนาคมลงไปเชื่อมกับระบบ รากสายดินในระดับใต้พื้นดิน โดยการเชื่อมด้วยความร้อน ดังภาพที่ 8 และต่อสายยึดโยง (Guy Wire) ลง ระบบรากสายดินด้วยแคลมป์ (Clamp) ซึ่งดำเนินการตอกหลักดินเพิ่มจำนวน 2 แห่ง ตอกหลักดินเป็นรูป สามเหลี่ยมด้านเท่า ดังภาพที่ 9 มีความลึกจากพื้นที่ 0.5 เมตร และจัดให้ระยะห่างระหว่างแท่งหลักดินไม่ น้อยกว่า 2.4 เมตร [5-6] พร้อมติดตั้งกล่องทดสอบภาคพื้นดิน (Ground Test Box) และอุปกรณ์นับ จำนวนครั้งฟ้าผ่า (Lightning Strike Counter) ดังภาพ 10

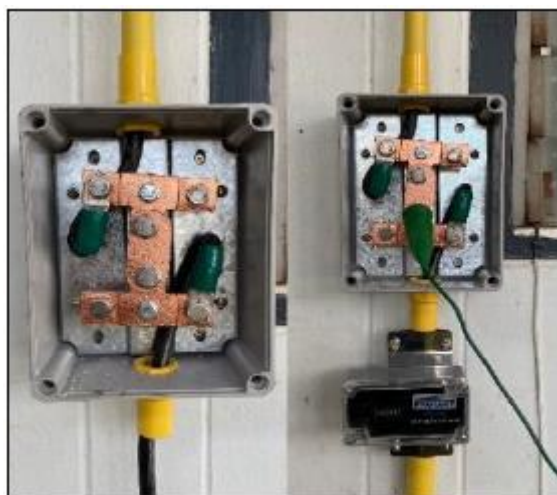
ภาพ 10 กล่องทดสอบภาคพื้นดิน (Ground Test Box) และอุปกรณ์นับจำนวนครั้งฟ้าผ่า (Lightning Strike Counter)
